Applicabile a:
vari modelli Mercedes-Benz

Cavo per sensore albero a camme

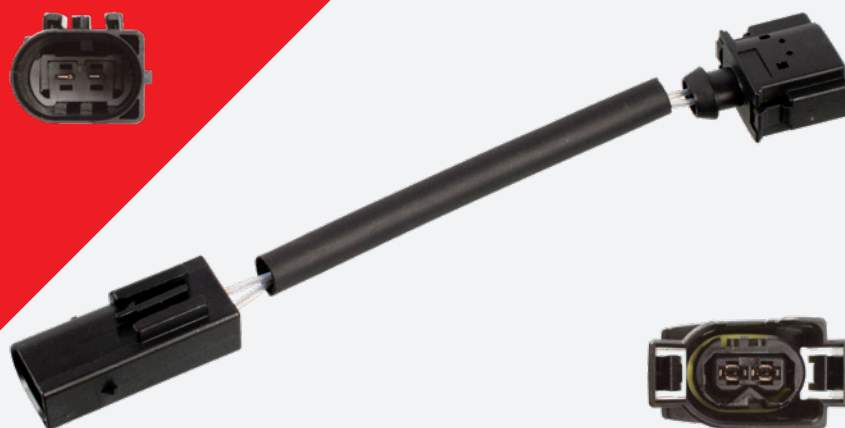
La spia di gestione del motore si accende, con varie voci di codici di guasto - riferiti ai sensori di ossigeno - registrati nella centralina del motore.

Un malfunzionamento di uno - o entrambi - dei sensori di ossigeno, dovuto all'azione capillare dell'olio motore che raggiunge il cablaggio del motore. A sua volta, ciò influisce sui sensori tramite l'elettrovalvola di controllo dell'albero a camme.

Controllare tutti i sensori di ossigeno per verificare l'ingresso di olio e sostituirli se necessario.

Controllare tutte le elettrovalvole di controllo dell'albero a camme per verificare la presenza di perdite d'olio e sostituirle se necessario.

Individuare qualsiasi altra contaminazione causata dalla perdita di olio motore ed eseguire le riparazioni necessarie.

Installare il cavo adattatore 107574 tra l'elettrovalvola di controllo dell'albero a camme e il cablaggio del motore. I sottili manicotti in rame incorporati in questo cavo adattatore impediscono la diffusione dell'olio, riducendo il rischio di futuri guasti elettronici. Si consiglia di installare un cavo adattatore per ciascuna elettrovalvola di comando albero a camme montata sul veicolo.

Controllare il livello dell'olio motore secondo le specifiche del produttore e rabboccare se necessario.
