Fractura da Torre do Cilindro de Roda

Torre do cilindro de roda rachado – após montagem

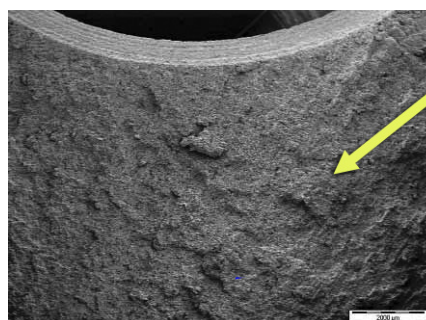
De vez em quando recebemos cilindros de roda devolvidos ao abrigo de garantia com torres rachadas. Depois de exame laboratorial confirmou-se que em todos os casos se devia a sobre aperto da porca do tubo hidráulico. Um simples exame visual do furo de entrada de óleo do cilindro pode também mostrar a evidência de sobre-aperto. A ilustração abaixo mostra claramente uma marca circular na base do furo que confirma que um aperto excessivo foi aplicado.

Exame laboratorial confirma fundição sem defeito

IMPORTANTE: Use sempre o valor de torque correcto, especificado pelo fabricante do veículo, quando apertar as porcas do tubo hidráulico e sangradores.

Recomendação: Ajuste sempre as porcas de tubo hidráulico e sangradores à mão, com este aperto dado pelos dedos previne que se danifique o cilindro de roda por roscas encavalitadas. Use uma chave dinamómetro adequada para apertar ao nível especificado.

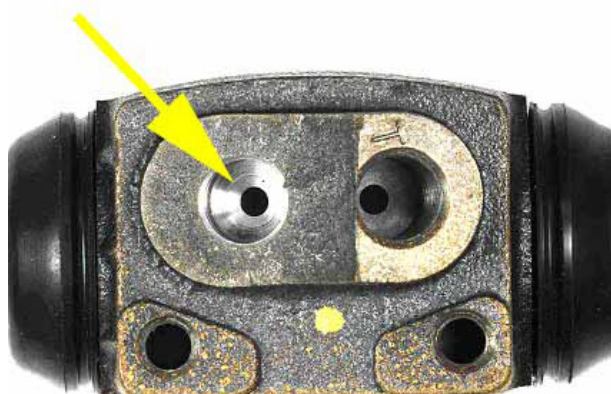
Marca Circular

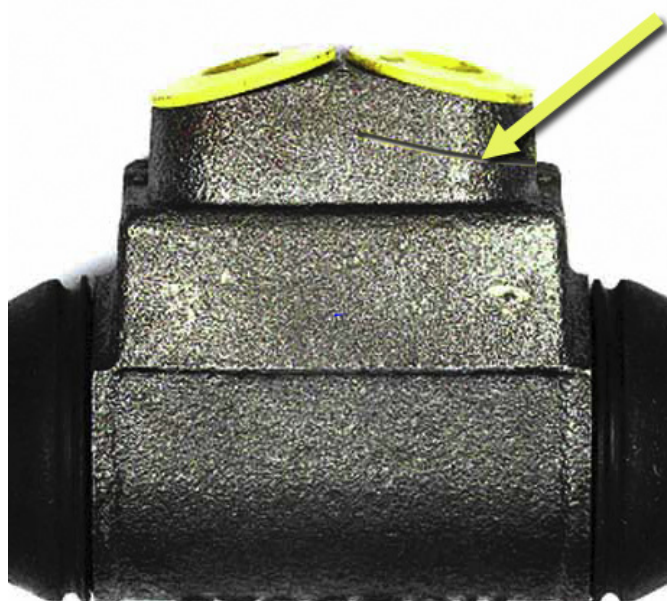
Torre rachada
