## Kontrola zateznih vodionih valjkova pri inspekciji

Audi, Seat, Škoda, Volkswagen

**Motor:** 1.4; 1.4 16V  
1.6; 1.6 16V

Aktualizovano 10.2007 ([zamenjuje 05.2006](#))  
**INA 0003**

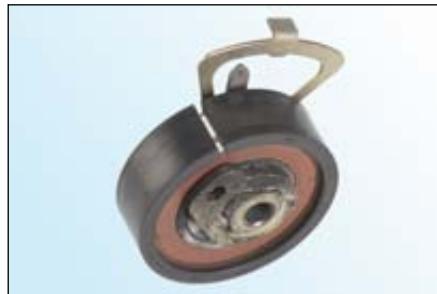
Slika 1

Kod različitih modela gore navedenih proizvođača sa 8 i 16 ventilnim motorima, u pojedinim slučajevima može da se dogodi da zatezni kotur zupčastog kaiša (**slika 1**) i/ili vodioni kotur zupčastog kaiša (**slika 2**) pokazuju oštećenje radne površine kotura.

Oštećenje radne površine kotura, može pod određenim okolnostima da dovede do oštećenja zupčastog kaiša i do njegovog daljeg preopterećivanja!

**Preporučujemo da se podrobnna vizuelna kontrola svih komponenata pogona razvodnim kaišem, vrši svakih 30.000 km, najkasnije međutim svakih 60.000 km.**

Ukoliko utvrdite bilo kakvo oštećenje radnih površina kotura, neophodno je zameniti oštećene komponente.

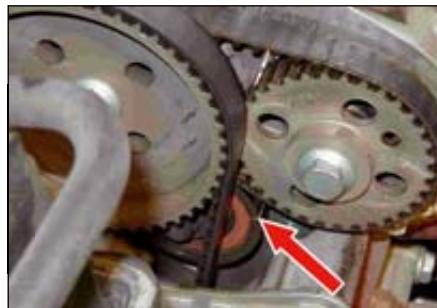
Slika 3

Rukom lagano okrećite motor, oštećenje radne površine kotura (**slika 3, strelica**) se pod određenim okolnostima može nalaziti tačno na donjoj strani, tako da pri jednom pogledu oštećenje neće biti vidljivo (eventualno je potrebno zatražiti pomoć drugog mehaničara).
