VKBA 3667

Bollettino Tecnico – Aprile 2015

BMW (E36, E46) 3-Series/Coupe/Touring, Z3/Coupe, Z4 ⇨ 01/09/1990

SKF differenza design – Obbligatorio sostituire il tappo incluso nel kit!

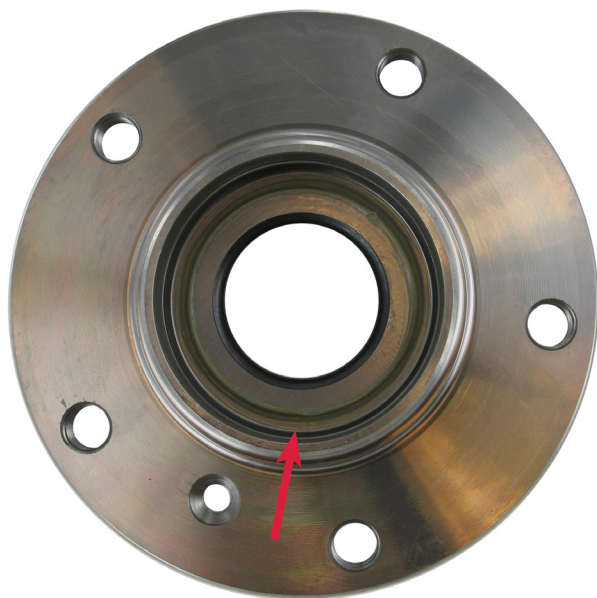
Lato esterno

Disegno A/M- con guarnizione esterna

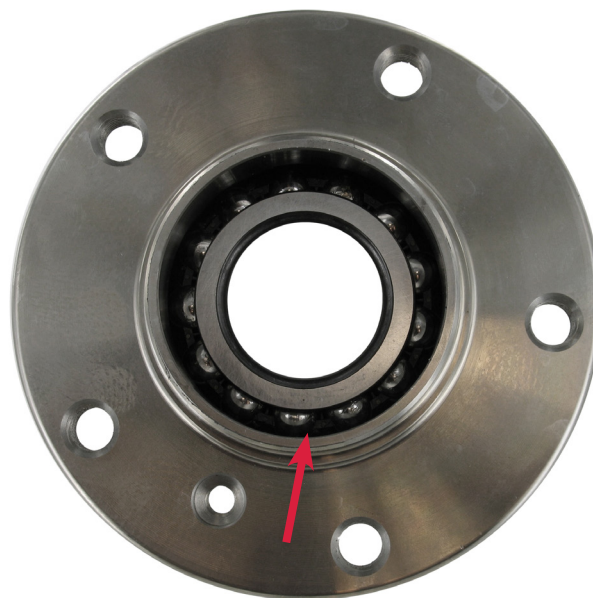
Il cuscinetto SKF presente nel kit VKBA 3667, come è indicato nella foto, non ha sul bordo esterno una tenuta. Tale tenuta non è necessaria in quanto il tappo incluso nel kit, svolge la stessa funzione della guarnizione.

I cuscinetti SKF sono pre-ingrassati in linea con la qualità e la performance dei prodotti OE.

Disegno SKF-senza guarnizione esterna

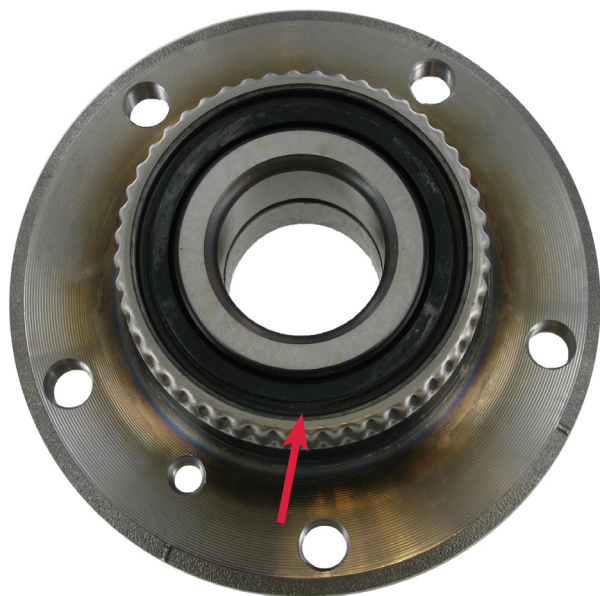
Lato interno

Disegno A/M design – Guarnizione di gomma

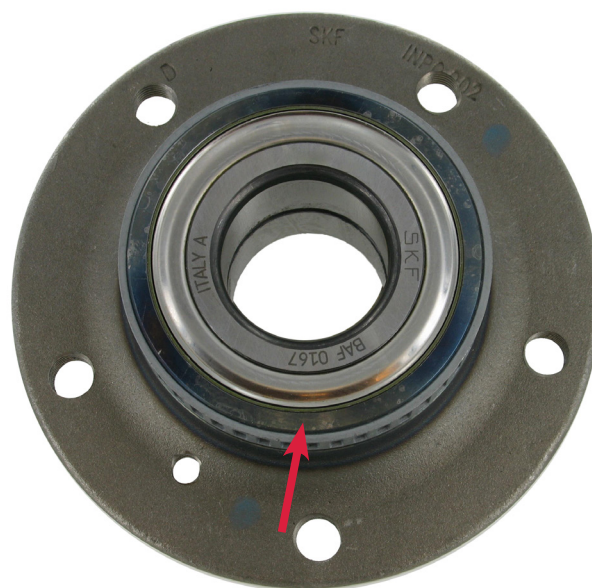
Il cuscinetto SKF ha nel lato interno, una guarnizione di metallo che assicura una perfetta tenuta come definito dalla casa madre.

Disegno SKF-Guarnizione di metallo

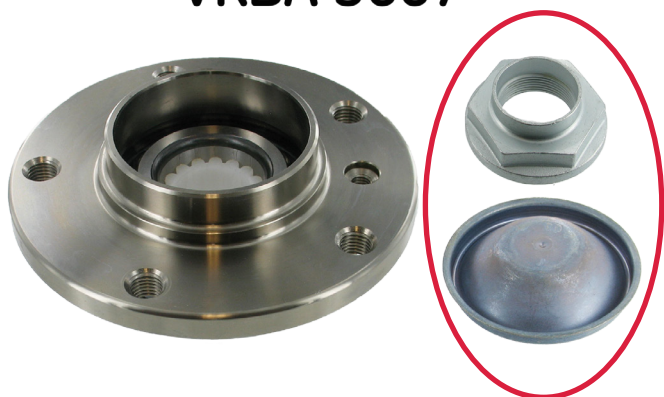
Note! Come tutti i prodotti presenti nei kit SKF, per fare una riparazione corretta, occorre sostituire sempre anche il tappo e il dado presenti.
