## Zastąpienie tłumika drgań 535 0117 10 sprężetkiem alternatora 535 0105 10

Marki pojazdów:  
Dacia, Renault

NR OE:  
•Renault 77 00 110 616

Nr. alternatora : 82 00 323 137

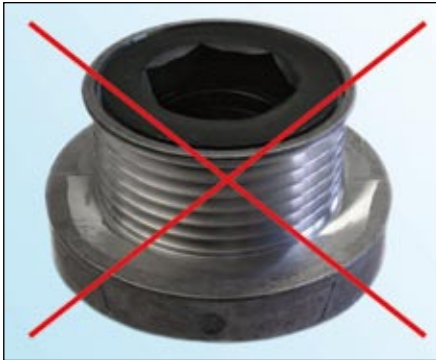
Fot.1: 535 0117 10

Tłumik drgań o nr LuK-AS: 535 0117 10 (fot. 1) jest wycofany z produkcji i zastąpiony sprężetkiem alternatora: 535 0105 10 (fot. 2).

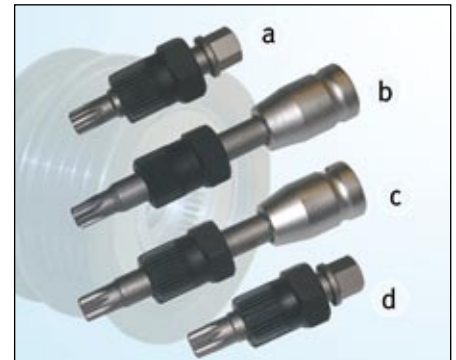
Fot. 4: Zestaw kluczy

- a. 400 0235 10 (Torx, krótki)
- b. 400 0201 10 (Torx, standard)
- c. 400 0200 10 (Wielowspust, standard)
- d. 400 0234 10 (wielowspust, krótki)

1. zdjąć pasek wieloklinowy
2. sprawdzić wszystkie elementy układu pod kątem uszkodzeń, ew. wymienić
3. zdemontować oryginalne koło pasowe alternatora (fot. 3)
4. zamontować sprężetko 535 0105 10, stosując odpowiedni klucz (fot. 4)
5. założyć na sprężetko ostonkę – zwrócić uwagę na jej właściwą pozycję
6. zamontować pasek wieloklinowy
