# SERVICE-INFO

## Interval zamjene reparaturnog seta 535 0186 10

<b>Proizvođač vozila:</b>	Volkswagen
<b>Modeli:</b>	Phaeton, Touareg, Multivan T5, Transporter T5
<b>Motor:</b>	2.5 TDI, 5.0 TDI
<b>OE Br.:</b>	Remenica praznog hoda alternatora (1) 070 903 201 E Elastična spojna obujmica (2) 070 903 327 C (promijenjeno) 070 903 327 D (aktuelno)
<b>Kat. Br.</b>	Remenica praznog hoda alternatora (1) 535 0118 10 Elastična spojna obujmica (2) 535 0185 10* Reparaturni set (3) 535 0186 10

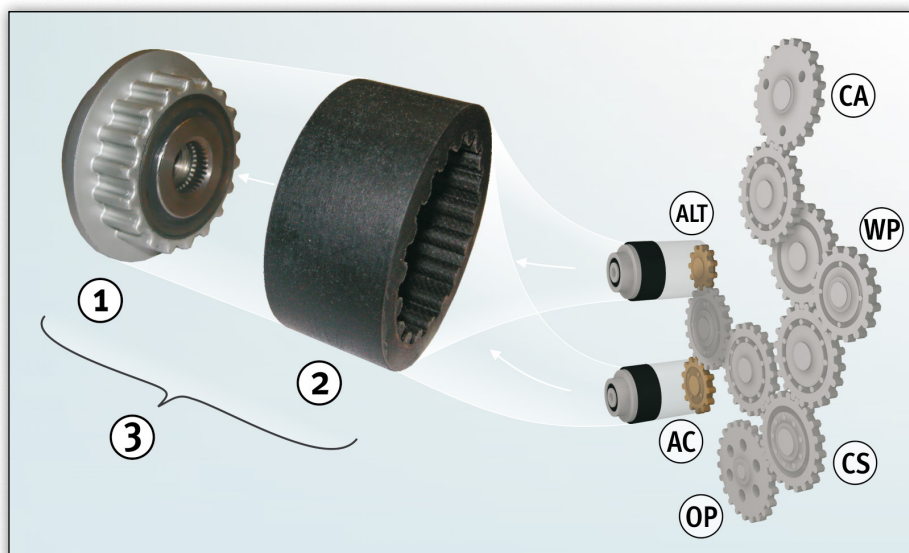
**Slika 1:** Remenica slobodnog hoda alternatora s fleksibilnom spojnom čahurom i pogonom s čeonim zupčanicima

Na **slici 1** prikazan je raspored pojedinačnih komponenti pogona s čeonim zupčanicima kod Volkswagen motora.

Remenica slobodnog hoda alternatora 535 0118 10 (1) i spojna čahura 535 0185 10\* (2) kod ovog pogona koriste se ne samo za alternator (ALT) već i za kompresor klima uređaja (AC).

Proizvođač vozila u svojim uputama za održavanje remenice slobodnog hoda alternatora 535 0118 10 (**1 - slika 1**) i spojne čahure 535 0185 10\* (**2 - slika 1**) navodi vremenski interval zamjene koji je ovisan o tome da li je vozilo opremljeno sa diesel filterom krutih čestica. Interval zamjene kod vozila bez diesel filtera krutih čestica je 150 000 kilometara, a kod vozila s diesel filterom krutih čestica 180 000 kilometara.

Kod navedenih vozila kod zamjene remenice slobodnog hoda alternatora i spojne čahure neophodno je skinuti alternator odnosno kompresor klima uređaja.

Prema uputama proizvođača vozila, kod zamjene fleksibilne spojne čahure neophodno je zamijeniti i remenicu slobodnog hoda alternatora!

**Alternator smije biti skinut i ponovo ugrađen samo zajedno sa svojim nosačem za ugradnju! Razdvajanje ovih dviju komponenti dovodi do nepodešenosti alternatora sa već podešenom remenicom slobodnog hoda alternatora na pogon s čeonim zupčanicima.**

**Osnovno podešavanje ne može biti izvršeno uz primjenu uobičajenih radioničkih alata!**
